RAPPORT D'ENQUÊTE AÉRONAUTIQUE  
A00A0076

COLLISION AVEC UN PLAN D'EAU

MINISTÈRES DES TRANSPORTS  
SERVICES DES AÉRONEFS  
(GARDE CÔTIÈRE CANADIENNE)  
BELL 212 C-GCHG  
ÎLE CABOT (TERRE-NEUVE)  
10 MAI 2000

Rapport numéro A00A0076

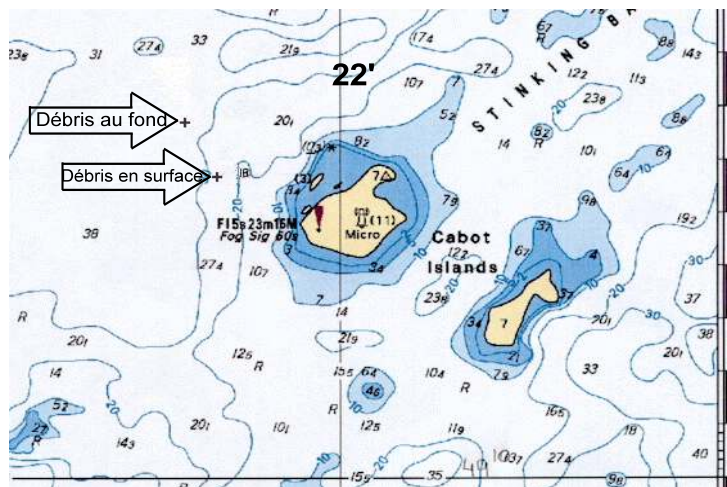
Figure 3 - Emplacement de l'épave

Les débris qui flottaient ont été immédiatement repérés et récupérés par une embarcation de surface locale. On a commencé les recherches sous l'eau le 11 mai à 23 h à l'aide d'un engin sous-marin télécommandé. Les recherches sous l'eau, qui ont été ralenties par les conditions météorologiques défavorables, le fond marin accidenté et les forts courants sous-marins, se sont poursuivies jusqu'à la découverte de débris de l'appareil tard le soir du 20 mai. Le gros de l'épave et le pilote ont été retrouvés le lendemain à 0,3 NM à l'ouest-nord-ouest de l'île Cabot et à 110 pieds de profondeur. La zone des débris mesurait environ 250 pieds de longueur, et la zone principale des débris, où se trouvait la partie principale de la cabine, se situait au nord-est. La répartition des débris correspondait au courant des marées. Les composants moins denses comme le rotor principal, les panneaux et la poutre de queue, s'étaient déposés au sud-ouest (voir l'annexe A). L'épave se trouvait environ 600 pieds plus loin, et elle était alignée avec l'endroit approximatif où les fûts avaient été observés immédiatement après l'accident.

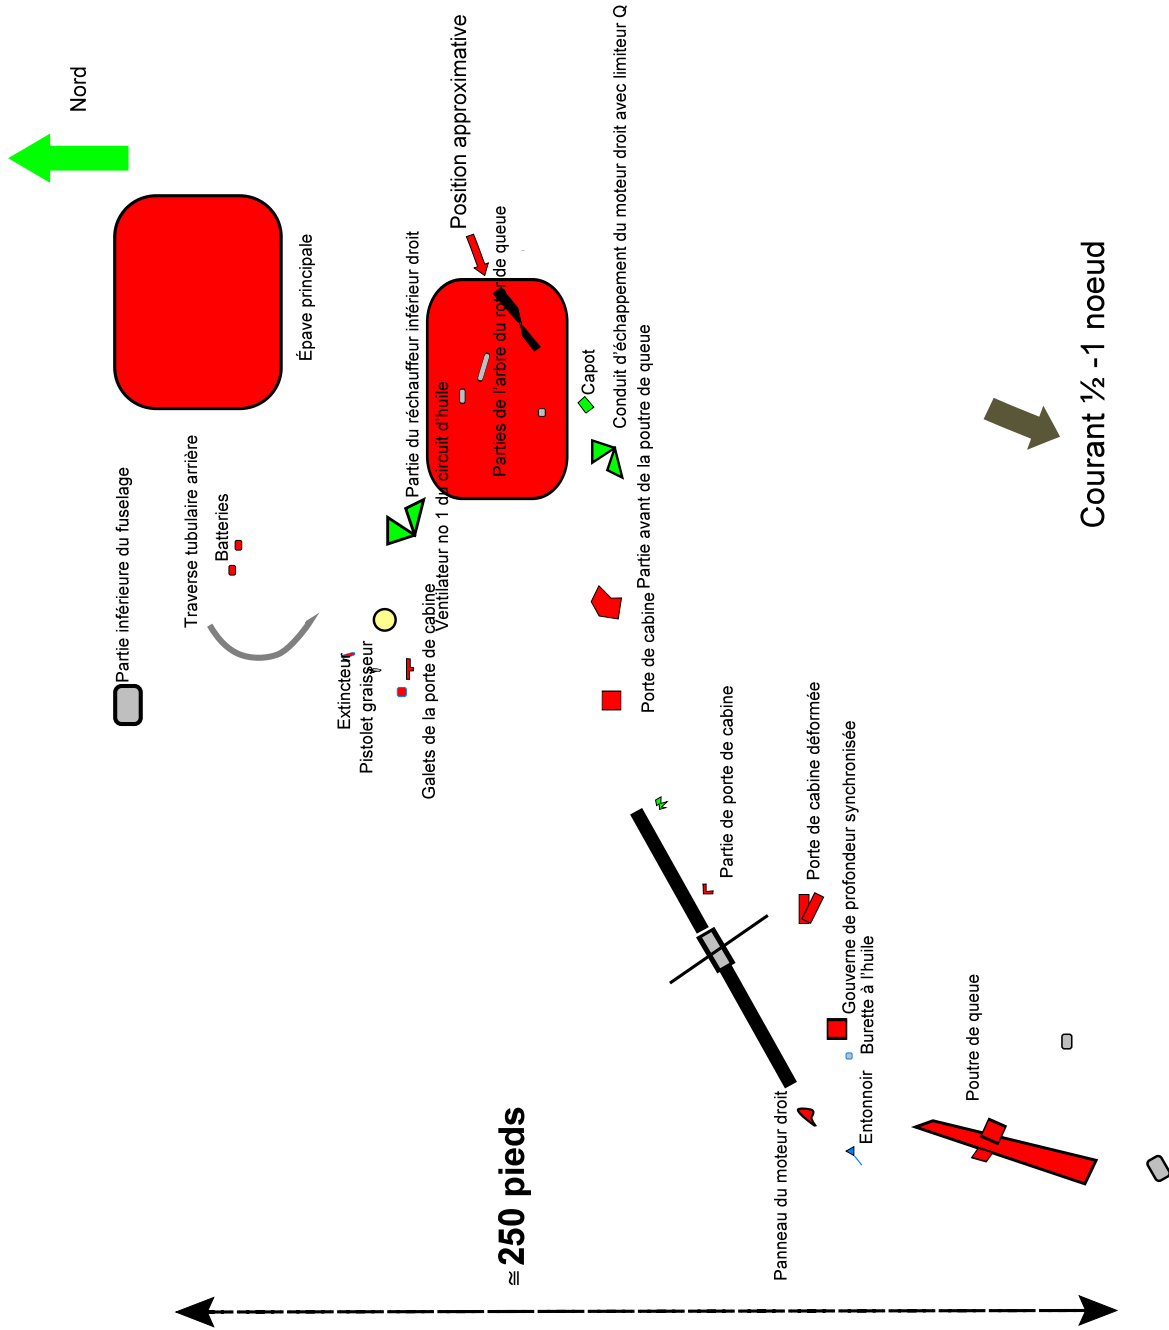
# Annexe A — Schéma de la répartition de l'épave

Le rotor principal a été retrouvé dans la partie sud-ouest de la zone des débris, tandis que le rotor de queue ainsi que d'autres composants de la boîte de transmission du rotor de queue ont été retrouvés dans la partie du centre, juste au sud de la cabine. Un examen du rotor de queue a révélé que la transmission du rotor de queue s'est séparée en vol en raison des forces en surcharge générées au cours de la séquence de désintégration. La séquence de la défaillance des composants du rotor de queue n'a pas pu être déterminée.

Une caractéristique des accidents inhérents à une séparation en vol du mât rotor tient au fait que le rotor et la cellule ne tombent pas au même endroit. Après la séparation, la cellule descend de façon balistique selon sa dernière trajectoire. Le rotor peut cependant continuer à voler sur une distance considérable avant l'impact. Dans l'accident en question, l'endroit où se trouvait le rotor principal dans la zone des débris laisse croire que la séparation du mât rotor s'est produite à basse altitude. Le profil de vol n'exigeait pas l'exécution de manoeuvre à faible G, et il est peu probable qu'un pilote d'expérience ait sollicité par mégarde un bas régime rotor au cours d'une mission de routine au-dessus d'une surface plane. La résistance provoquée par le contact du chargement avec la surface de l'eau a probablement causé un brusque mouvement de tangage, le cognement du mât et la séparation du rotor principal. Les dommages subis en vol par les commandes de vol après que le crochet s'est arraché ont pu contribuer aux angles excessifs de battement et ont pu aussi empêcher le pilote de redresser l'appareil après le brusque mouvement de tangage.
